SATMAX PLUS

INSTRUÇÕES PARA REESTABELECE O SINAL DA REDE GLOBO EPTV CAMPINAS

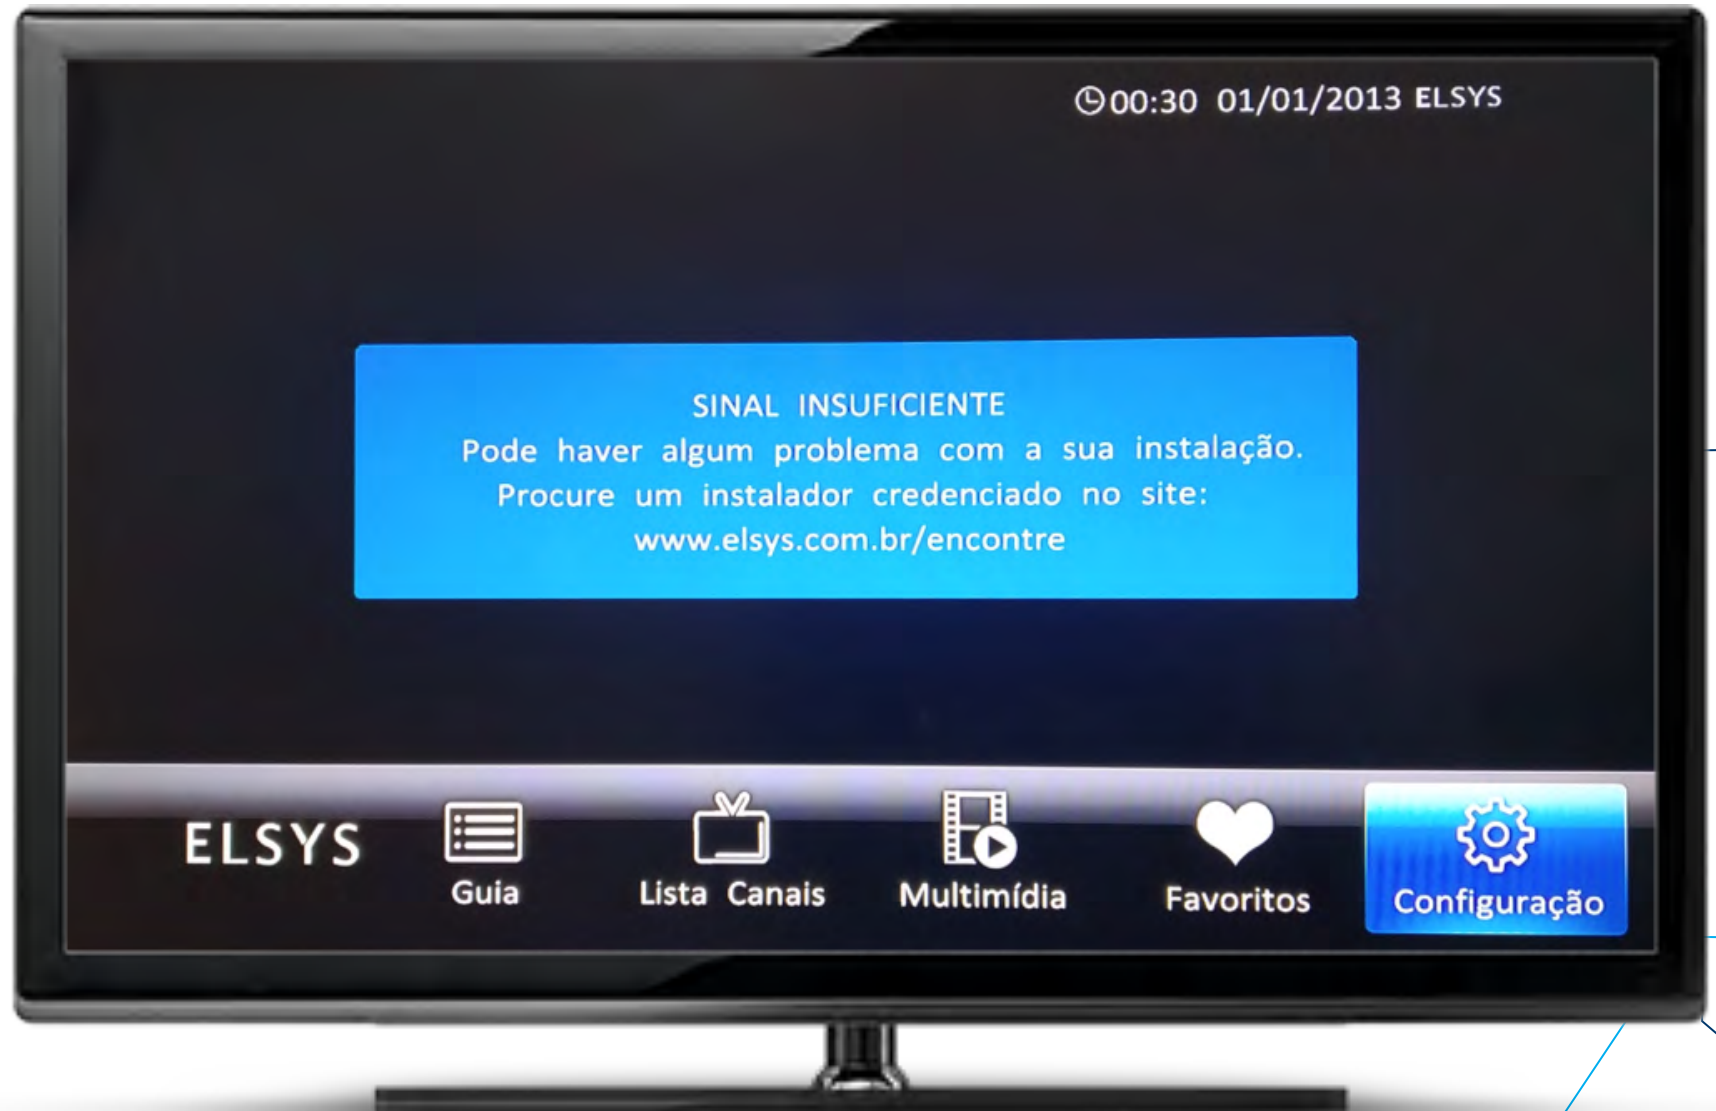
PASSO 1:
Pressione MENU e
vá até a opção
“CONFIGURAÇÃO”.

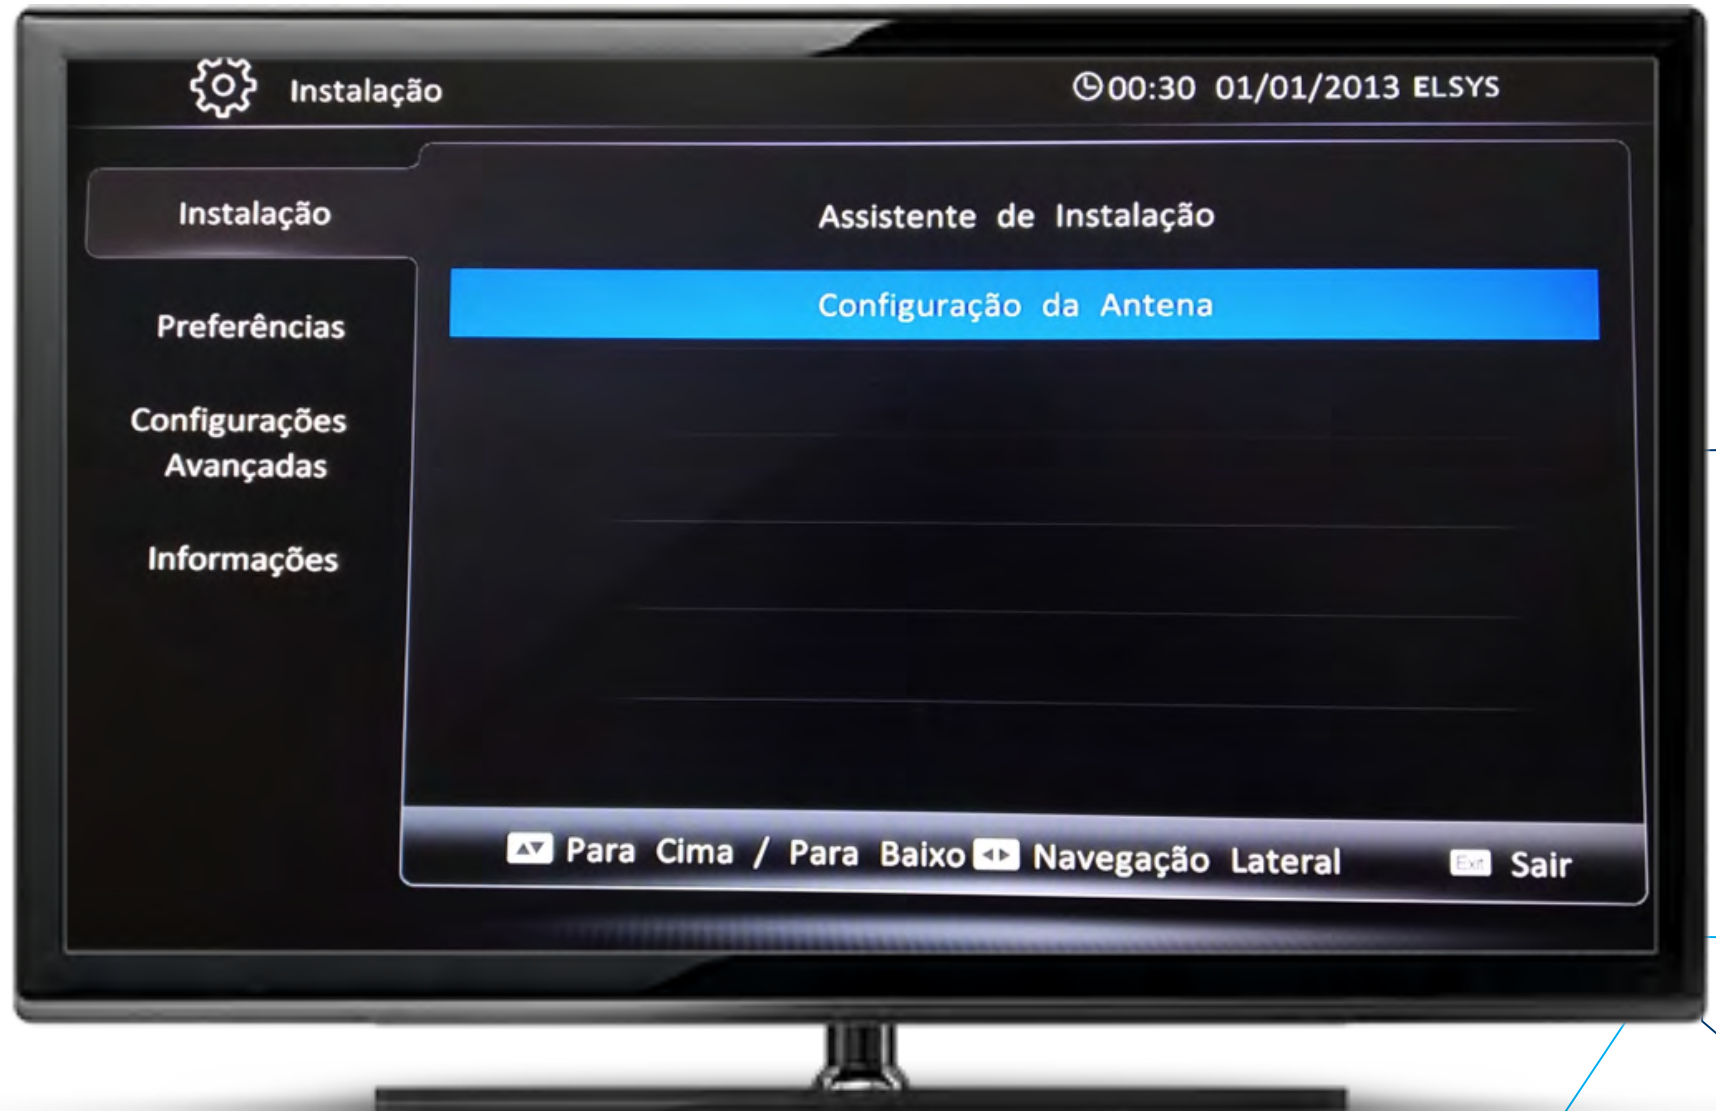
PASSO 2:
Navegue por
“**INSTALAÇÃO**” e
“**CONFIGURAÇÃO
DA ANTENA**”,
pressione **OK**.

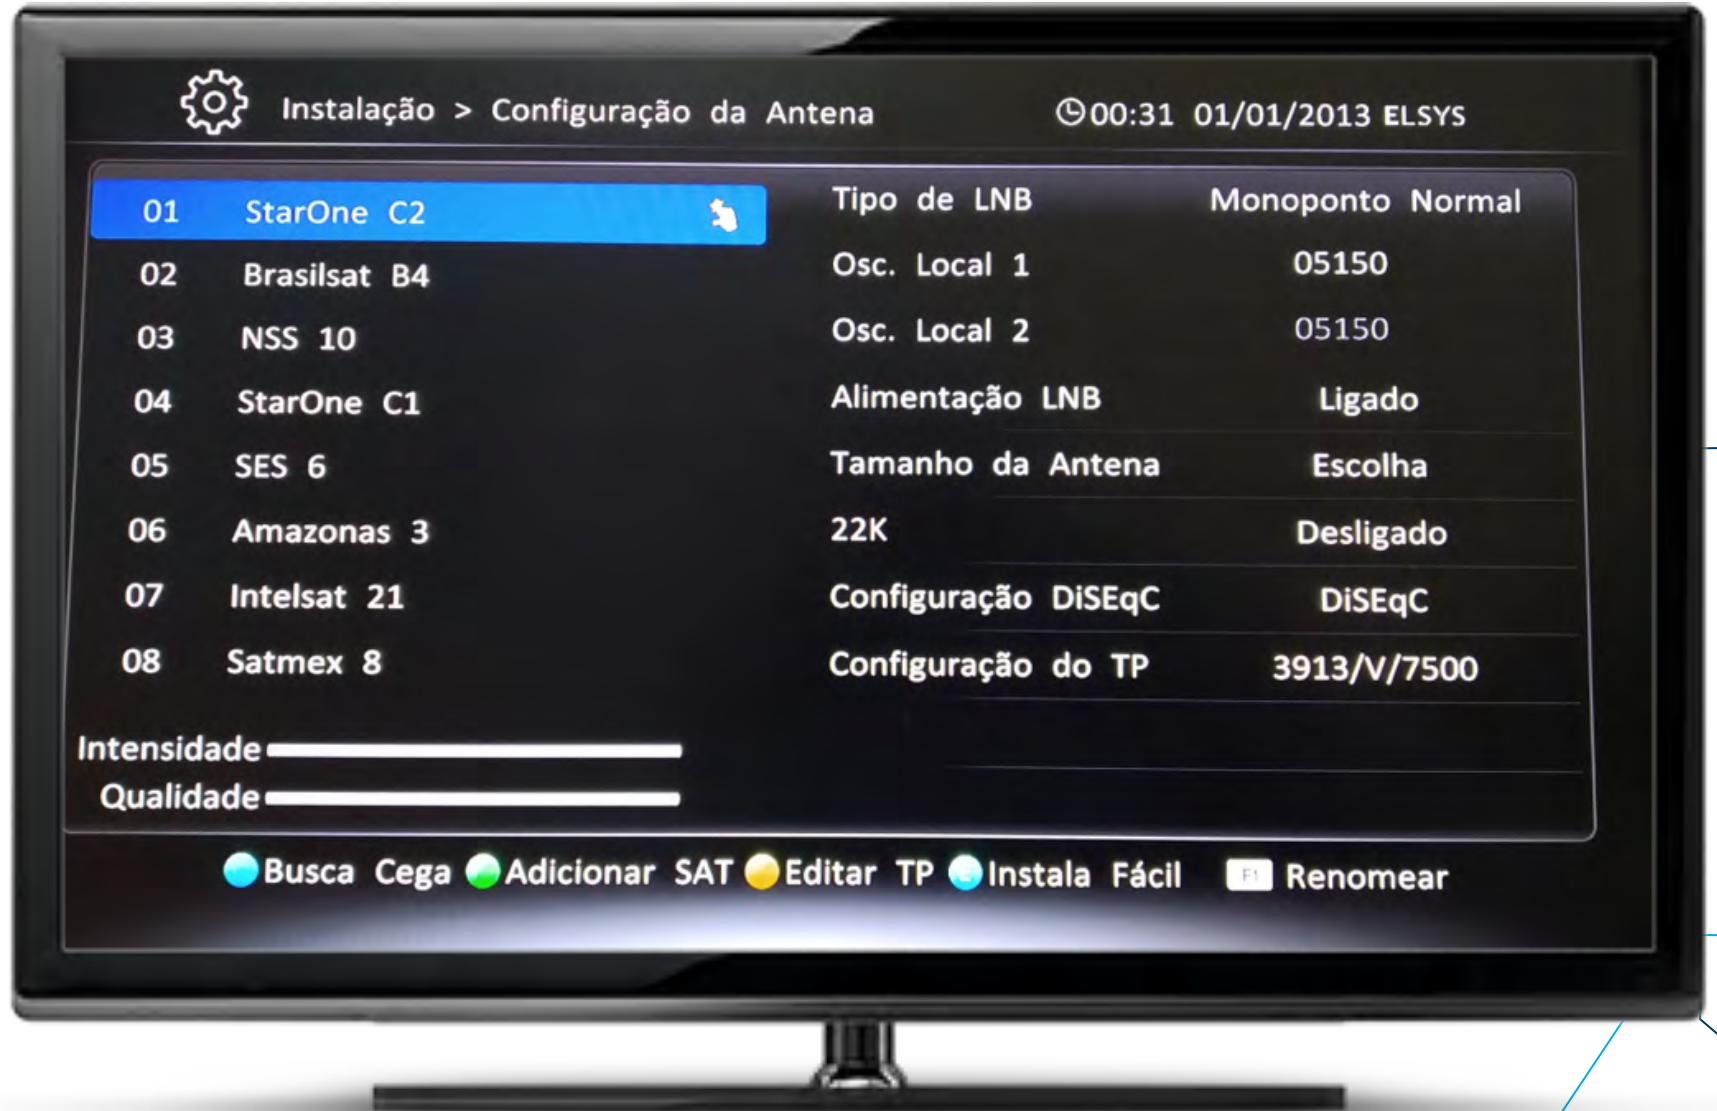
PASSO 3:

Nessa tela anote o tipo de LNB que é utilizado na sua instalação. Nesse exemplo estamos com um LNB “monoponto normal”. Essa informação será utilizada mais adiante.

A última etapa é configurar o tipo de LNB que anotamos no passo 3. Pressione MENU e vá até até “CONFIGURAÇÃO”, em seguida navegue por “INSTALAÇÃO” e pressione OK em “CONFIGURAÇÃO DA ANTENA”. Na tela que aparecerá basta colocar o tipo de LNB correto na opção correspondente e pressionar SAIR para salvar.

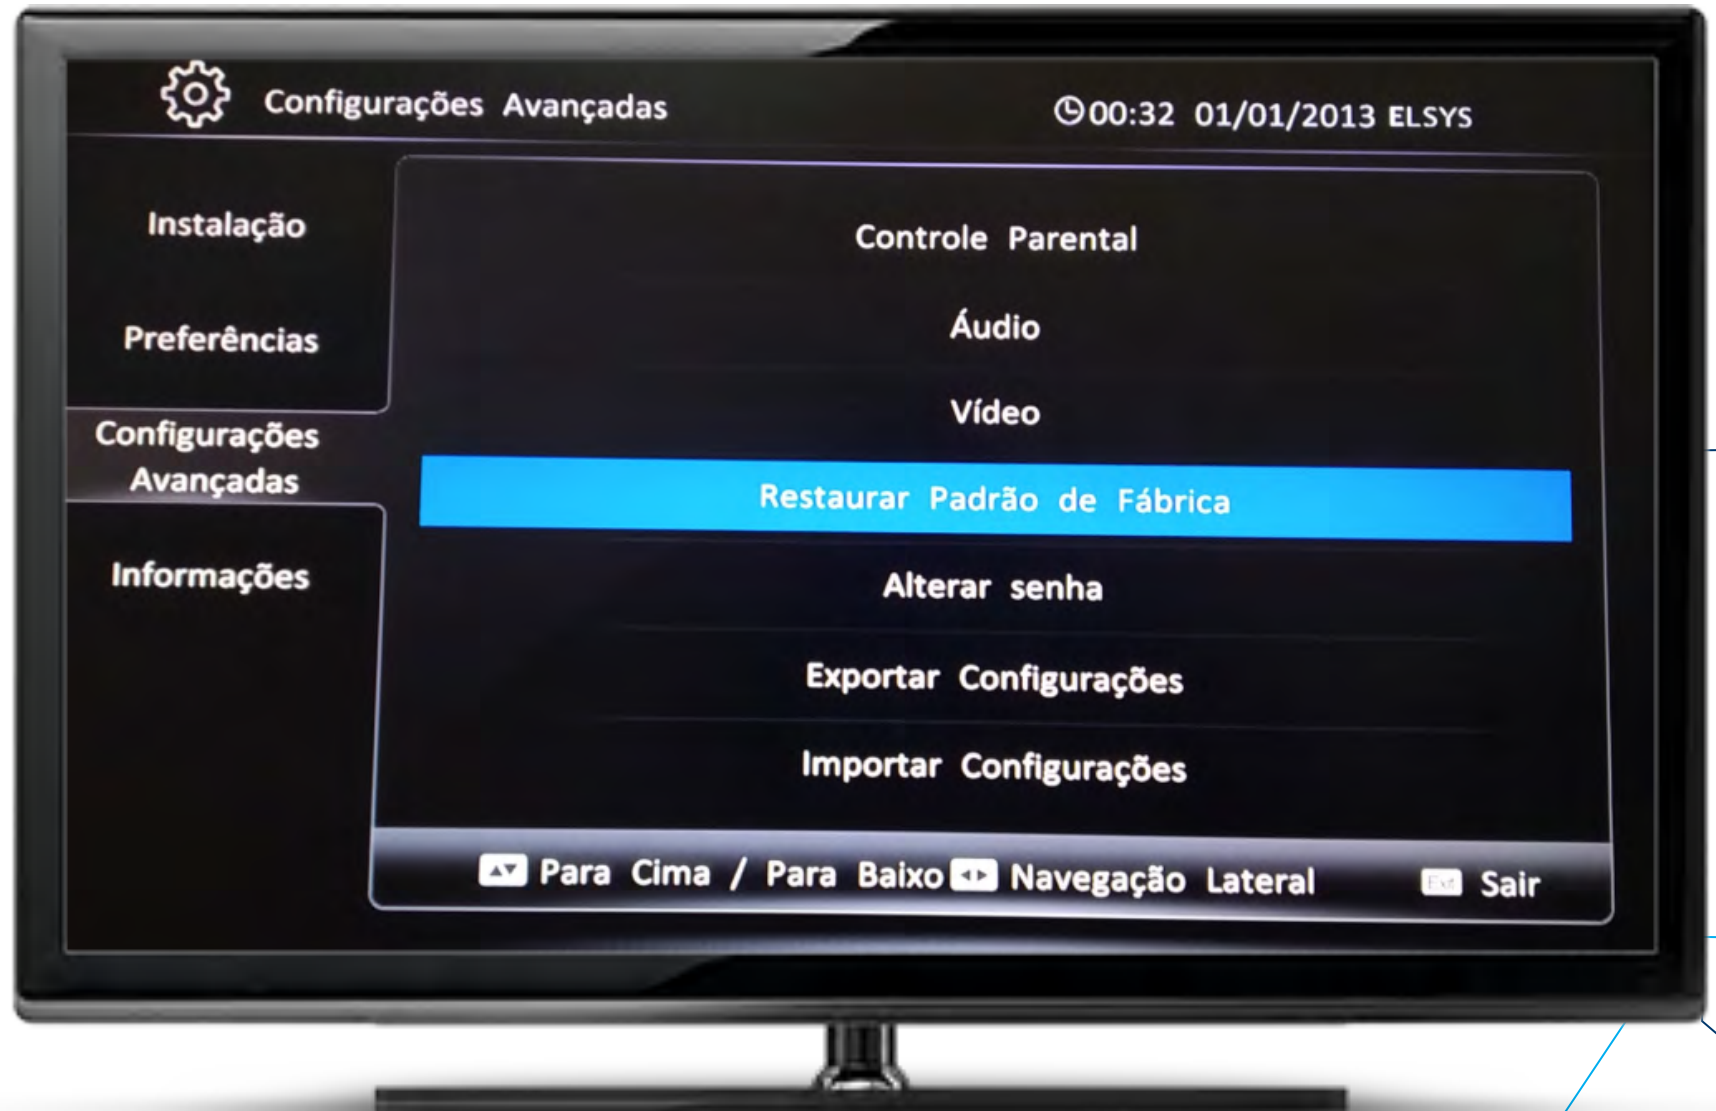
PASSO 4:
Pressione SAIR e
vá até a opção
“CONFIGURAÇÕES
AVANÇADAS”,
“RESTAURAR
PADRÃO DE
FÁBRICA”,
pressione OK.

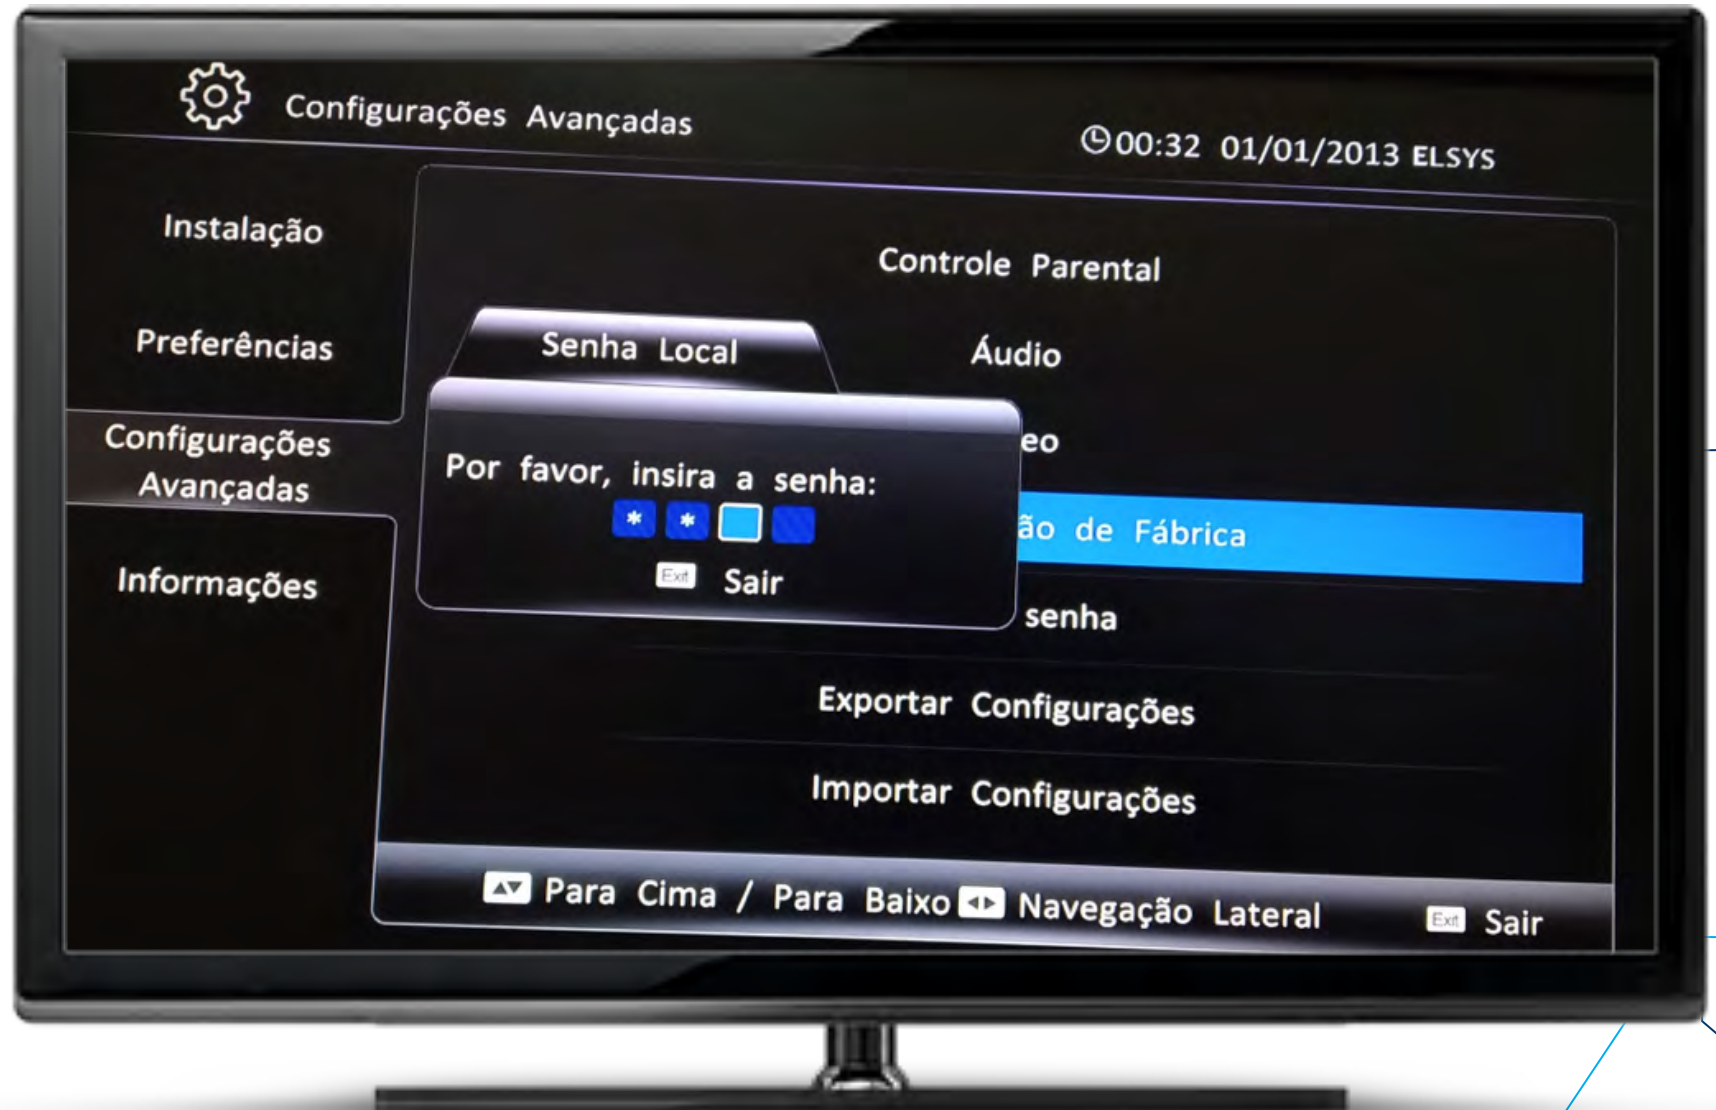
PASSO 5:
 Nessa tela digite a
 senha do seu
 equipamento (a senha
 padrão é 0000):

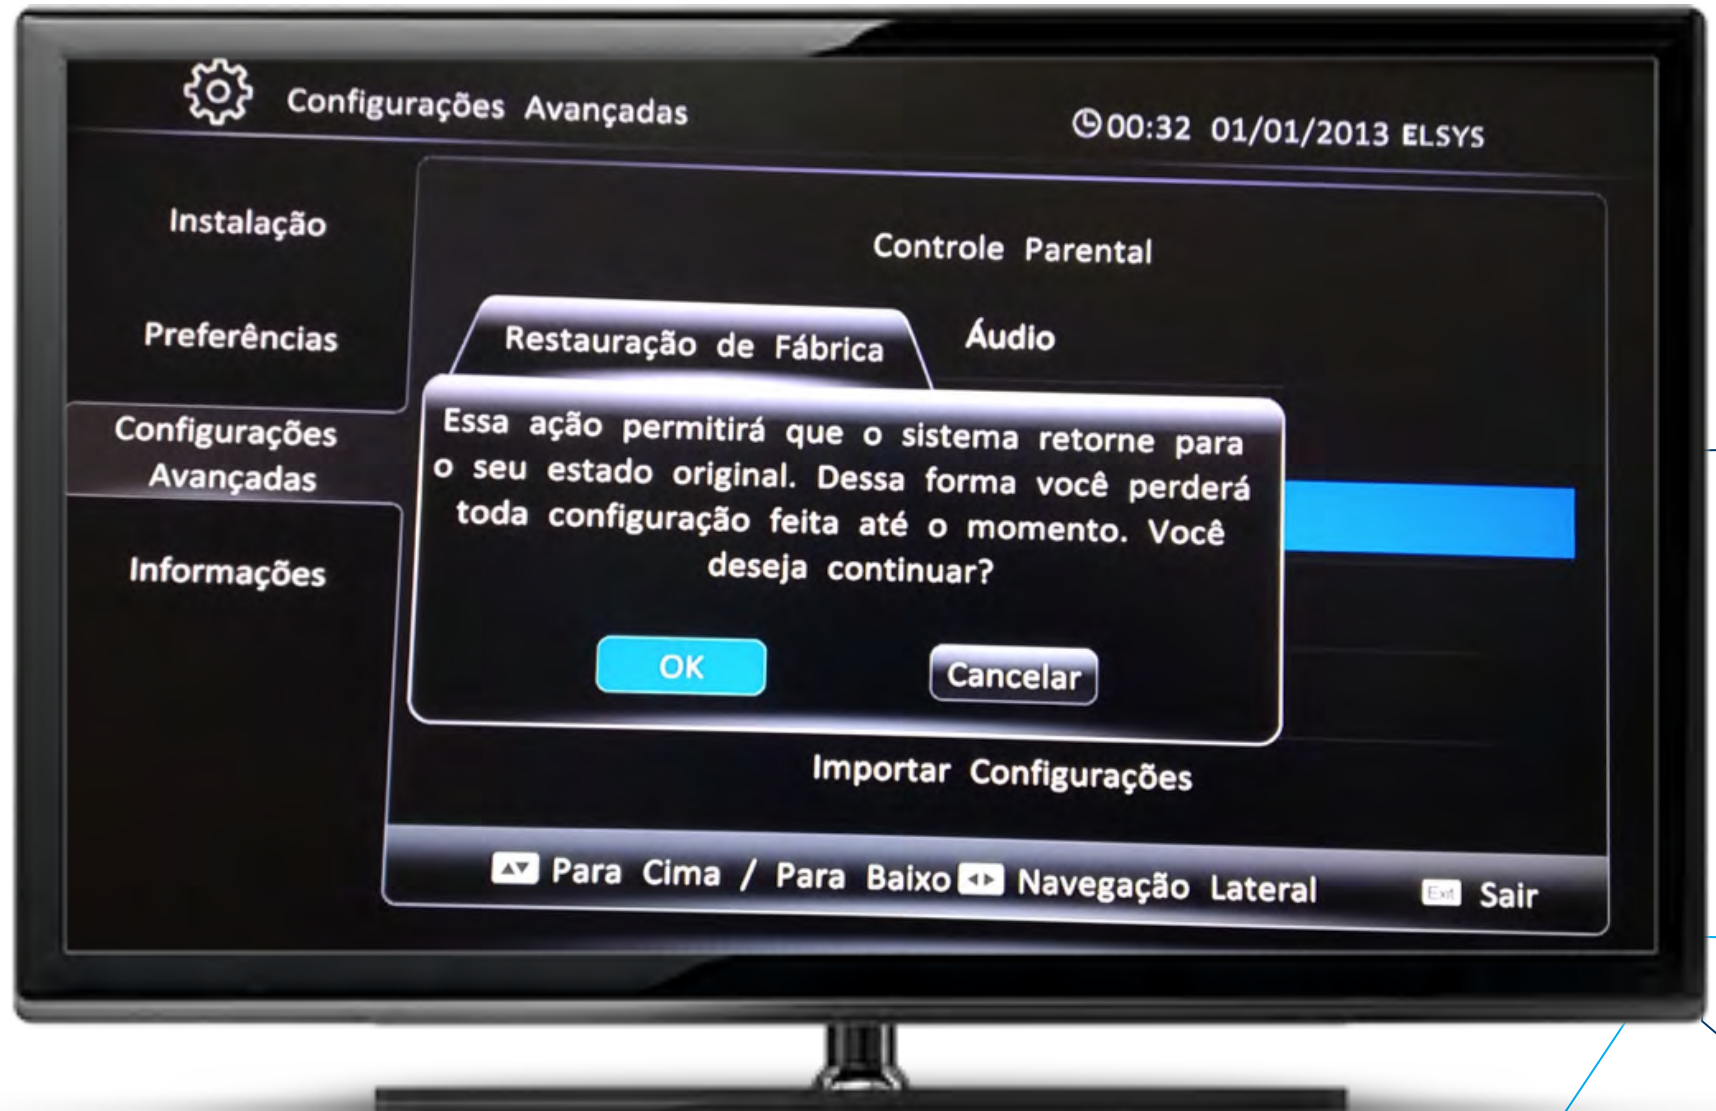
PASSO 6:
Pressione OK, as
configurações de
fábrica serão
aplicadas ao seu
dispositivo.

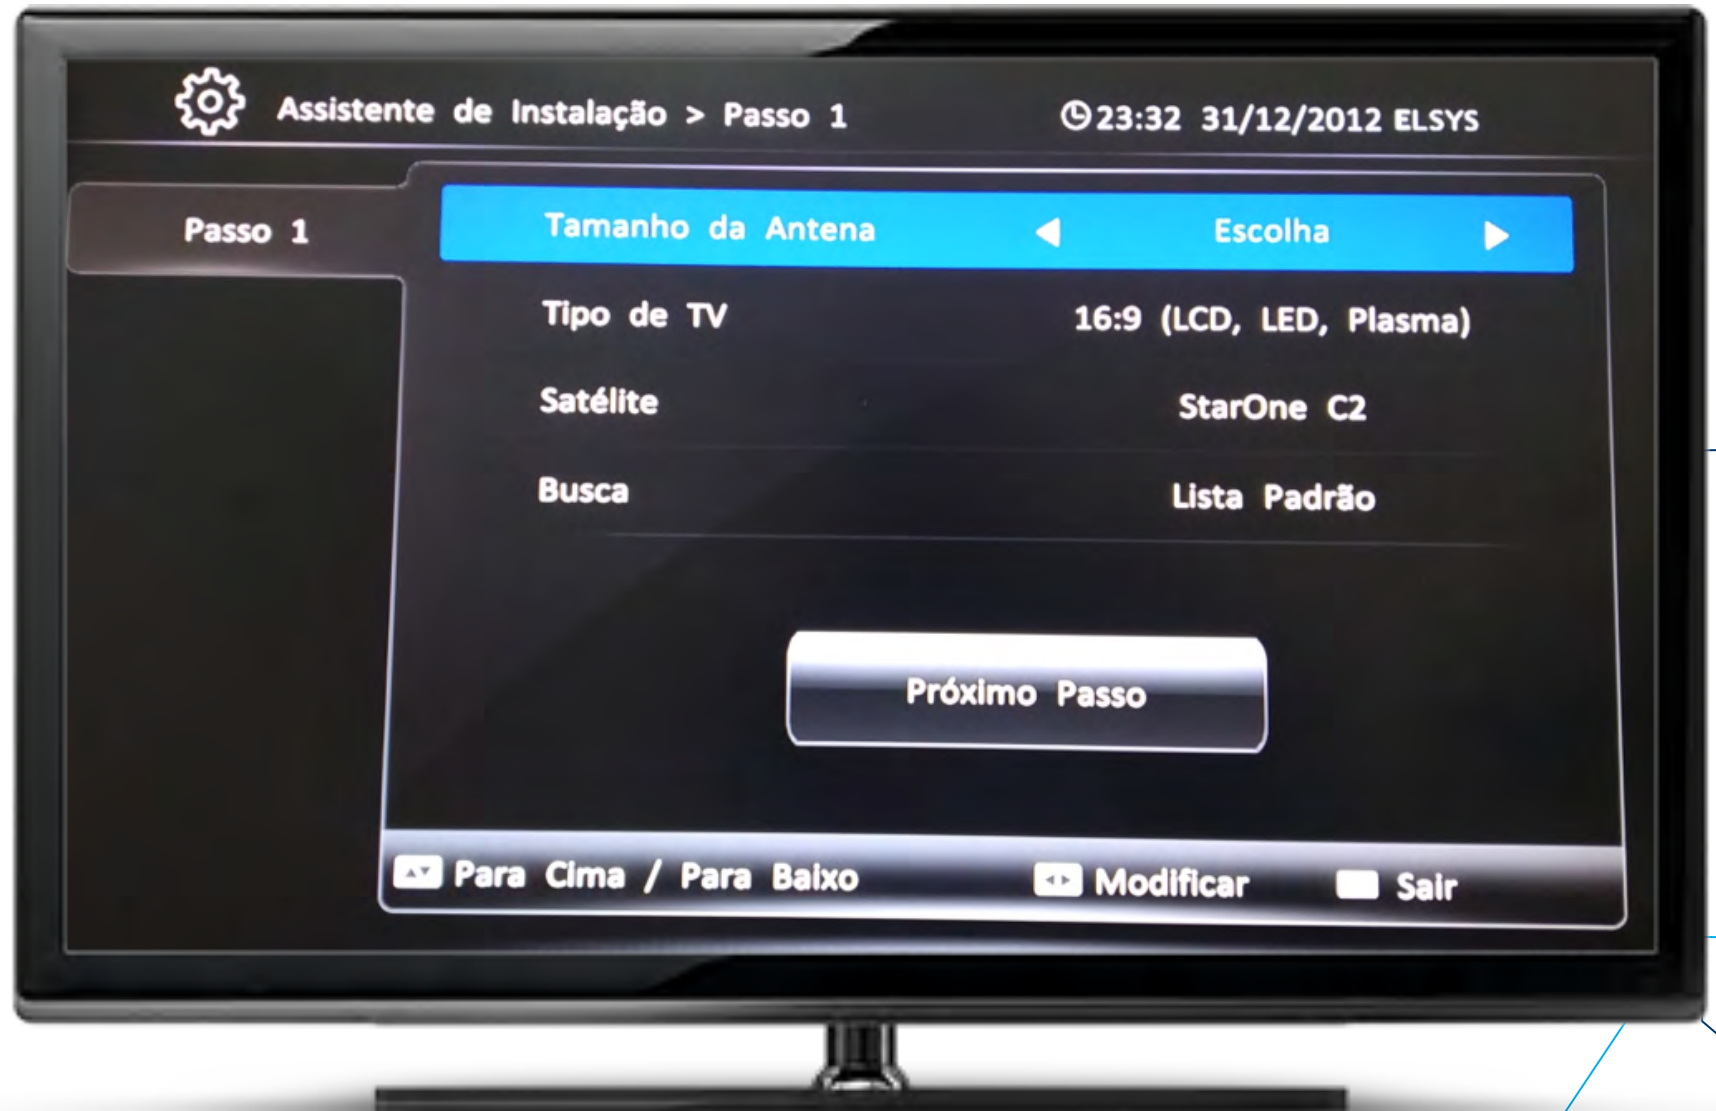
PASSO 7:
Nessa tela apenas
pressione SAIR
para ir até o menu
principal.
